# Härtetest: wasserfest

2013 suchte das bislang schlimmste Hochwasser Deggendorf heim. Dabei zeigte sich, dass Fertighäuser bei der Bewältigung einer Flutkatastrophe die Nase vorn haben.

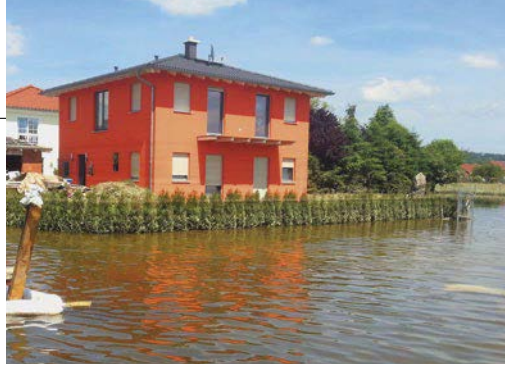
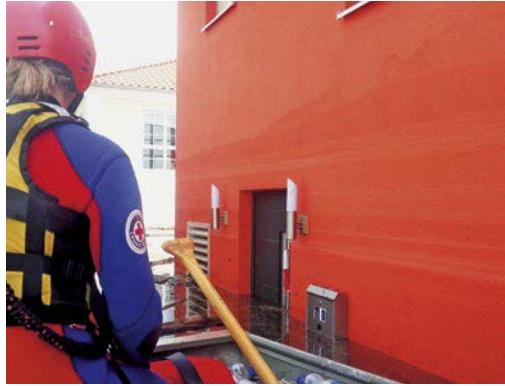
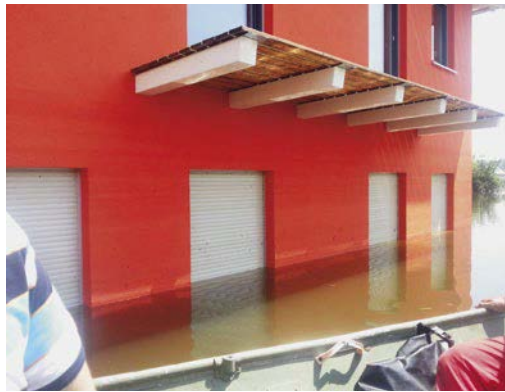
Nachdem die Deiche gebrochen waren, stand ganz Fischerdorf unter Wasser – auch das erst zwei Jahre davor erbaute Fertighaus von Stefan Arnold. Tagelang war es nur noch per Boot erreichbar, und das Erdgeschoss wurde von den Fluten durchspült.

Heim von Stefan Arnold und Nicole Hartl, ein Fertighaus von Haas, war in der Brüche gestanden. Anders als bei seinen massiven Nachbarn drohte ihm jedoch nicht das Aus. Es konnte saniert werden. Zwar war auf der Innenseite der Wände das mit Öl verseuchte Wasser durch die Gipskartonplatten gedungen und hatte Holzständer sowie Mineralfaserdämmung durchnässt. Der Schichtaufbau der Konstruktion erlaubte aber eine einwandfreie Sanierung.

Gemeinsam mit der Universität München und der Holzforschung Austria hatten die Experten von Haas Haus bereits anlässlich der Überschwemmungen voriger Jahre in Dresden, Passau und in Teilen von Österreich Sanierungskonzepte für wassergeschädigte Häuser erarbeitet. Zuerst werden Beplankung und Isolierung entfernt. Danach kann die Holzständerkonstruktion mit Hochdruckreinigern gewaschen und an-

schließend getrocknet werden. Die Mineralfaserdämmung wird komplett ersetzt und die Wände neu beplankt. Was nicht zu retten ist, lässt sich dank der Ständerbauweise einfach erneuern. Während Mauerwerk sehr schwierig auszutrocknen ist, nimmt Holz aufgrund seiner Zellstruktur Wasser zwar leicht auf, gibt es aber genauso leicht wieder ab. Wichtig ist nur, die Austrocknungsphase zeitnah einzuleiten und professionell durchzuführen.

Die Putzfassade des Arnoldschen Hauses hatte sich als relativ resistent gegen das Öl-Wassergemisch erwiesen. Treibholz hatte allerdings die Dämmung beschädigt, weshalb auch die Außenseite erneuert und im Erdgeschoss neu verputzt wurde. Schon in der ersten Oktoberwoche 2013 konnte Familie Arnold – die während

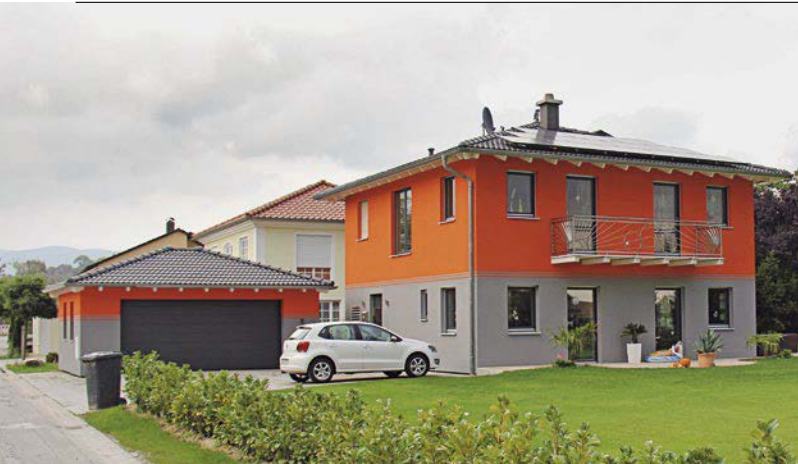
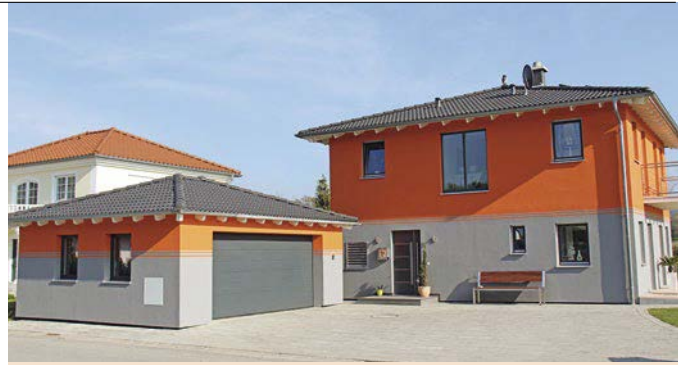
**Jetzt glänzt das Fertighaus von Stefan Arnold in neuer Pracht. Im Erdgeschoss wurde der Putz erneuert und die Familie wählte Grau als Kontrast zum bestehenden Orange.**
